四川汽车工程职业技术学院（一期）建设项目  
水土保持设施验收报告

建设单位：四川希望汽车职业学院

编制单位：德阳润成工程咨询有限公司

2019年3月

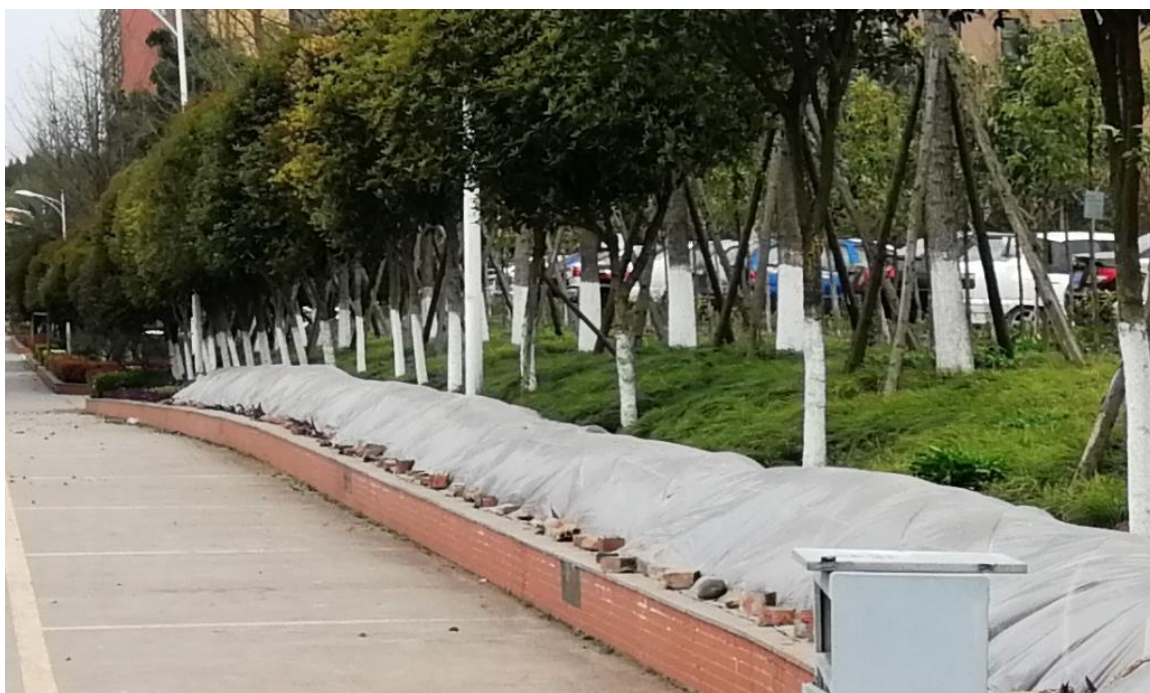
工程措施主要是永久排水体系，在多年的使用过程中质量良好，除少量盖板沟盖板人为损坏进行更换，整个永久排水体系运行良好，并未发生淤塞的情况。

植物措施由于灌木、草被植物生长年限问题，存在定期更换补植，更换过程中均采取密目网或塑料薄膜进行覆盖，防止土体裸露。
